## หุ่นจำลองฝึกการตรวจหู

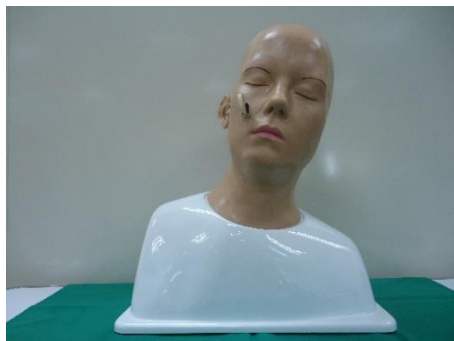
แก้วหูจะแสดงความผิดปกติแบบต่างๆของภาวะผิดปกติแบบต่างๆของภาวะผิดปกติของหูชั้นกลางที่พบได้บ่อยการตรวจหุ่นจำลองของหูโดยใช้กล้อง auriroscope และเครื่องถ่าง “speculum” จะเหมือนกับการตรวจที่จะทำให้ในการตรวจผู้ป่วยจริง

ภาพสไลด์ที่ได้จากการส่องกล้องตรวจ 12 ภาพ ใส่กรอบสไลด์เรียบร้อย หมายเลขภาพจะอยู่ตรงกลางกรอบ สามารถผ่านกล้อง auriroscope ได้
